# Les Jardins d'Arcadie Lerins

Golfe Juan (06)

## Résumé de l'expertise n° 31102017/RELLET/5306

**Diagnostic de performance énergétique – logement (6.1)**

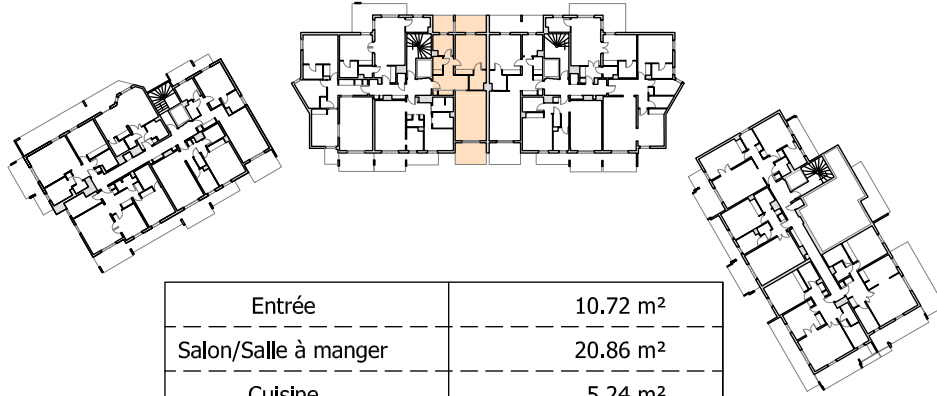
APPARTEMENT	SURFACES		NIV.	1ère étage
<b>B 1211</b>	APPARTEMENT	58.68 m <sup>2</sup>	TYPE	2 pièces
	SURFACE ANNEXE	19.76 m <sup>2</sup>	DATE	06/07/2018

Entrée	10.72 m <sup>2</sup>
Salon/Salle à manger	20.86 m <sup>2</sup>
Cuisine	5.24 m <sup>2</sup>
Chambre	15.48 m <sup>2</sup>
Salle d'eau	4.04 m <sup>2</sup>
WC	2.34 m <sup>2</sup>
<b>Total Habitable</b>	<b>58.68 m<sup>2</sup></b>

Loggia	7.84 m <sup>2</sup>
Loggia	11.92 m <sup>2</sup>
<b>Total Annexe</b>	<b>19.76 m<sup>2</sup></b>

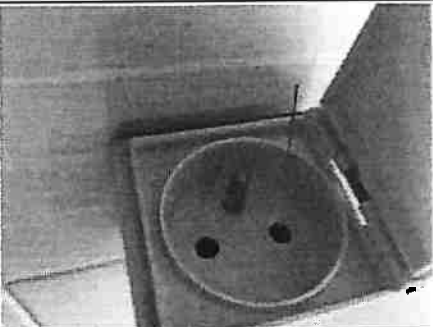
<p>Photo PhEle001 Localisation : Général Libellé de l'anomalie : B3.3.6 a2 Au moins un socle de prise de courant comporte une broche de terre non reliée à la terre. Remarques : (Salle d'eau)</p>

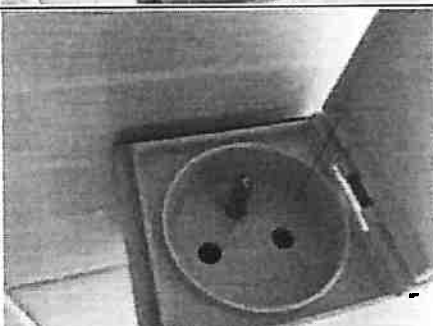
<p>Photo PhEle002 Localisation : Général Libellé de l'anomalie : B5.3 a Locaux contenant une baignoire ou une douche : la continuité électrique de la liaison équipotentielle supplémentaire, reliant les éléments conducteurs et les masses des matériels électriques, n'est pas satisfaisante (résistance supérieure à 2 ohms). Remarques : prise Dormant de porte métallique Luminaires (Salle d'eau)</p>

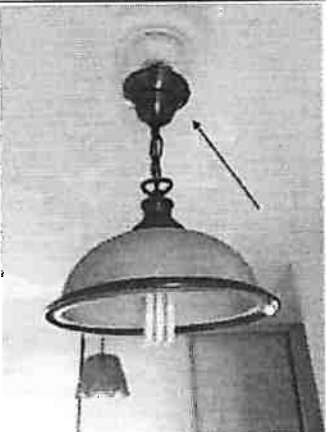
<p>Photo PhEle003 Localisation : Général Libellé de l'anomalie : B3.3.6 a4 Au moins une partie conductrice d'un ascenseur ou d'un monte-charge accessible depuis les parties privatives n'est pas reliée à la terre. Remarques : Luminaires (Entrée, Cuisine, Chambre, Salle de bain)</p>
