LES SALADELLES – ARLES

ATTESTATION DE SUPERFICIE

Rapport de mission de repérage des matériaux et produits contenant de l'amiante pour l'établissement du constat établi à l'occasion de la vente d'un immeuble bâti (listes A et B de l'annexe 13-9 du Code de la Santé publique)

Numéro de dossier : 1100/11/2018 BOURVON
Date du repérage : 14/11/2018

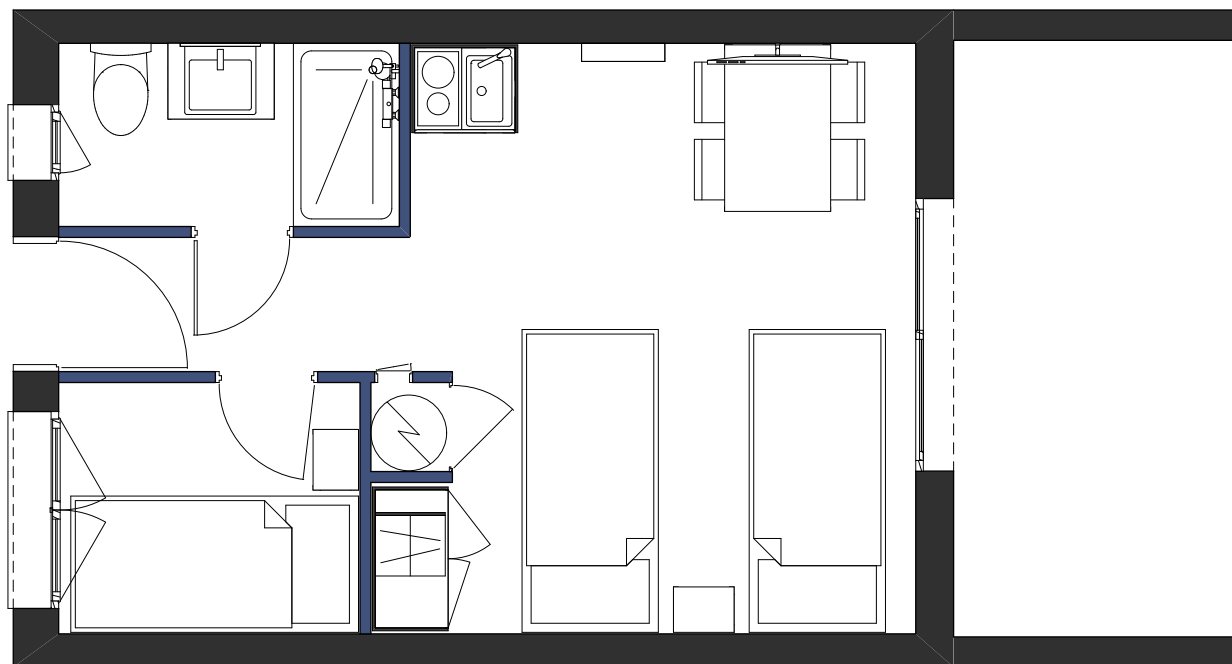
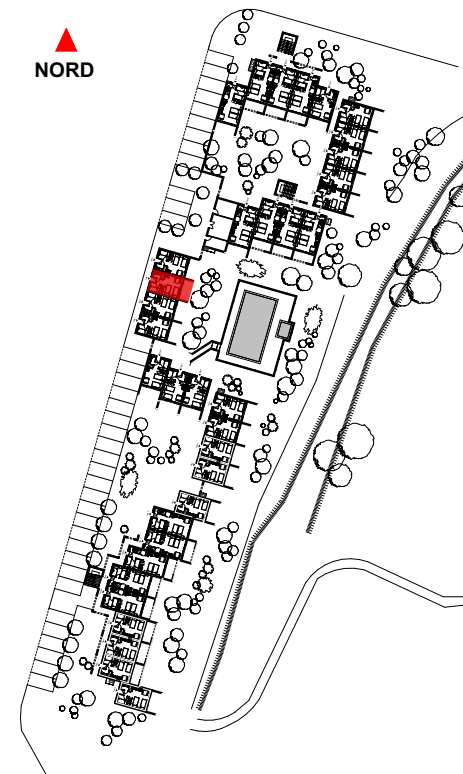
UH n°: **123**

Surfaces habitables (m²)

Entrée: **2,05**

Chambre **3,30**

Salle d'eau **2,70**

Placard technique: **0,30**

Séjour: **13,15**

Terrasse: **7,30**

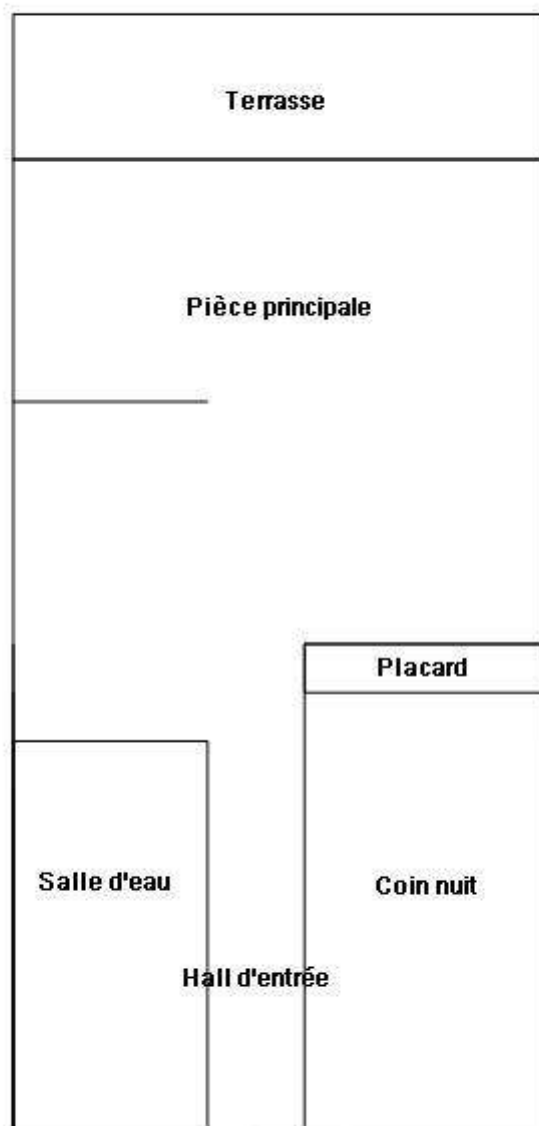
7.1 - Annexe - Schéma de repérage

Il s'agit de l'ensemble des locaux ou parties de l'immeuble concerné par la mission de repérage figurant sur le schéma de repérage joint en annexe à l'exclusion des locaux ou parties d'immeuble n'ayant pu être visités.

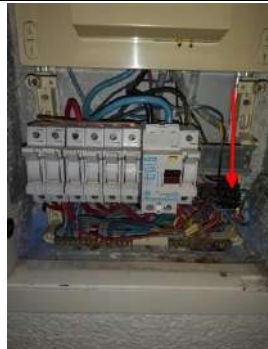
N° Article (1)	Libellé et localisation (*) des anomalies	N° Article (2)	Libellé des mesures compensatoires (3) correctement mises en œuvre	Photos
B3.3.6 a3	Au moins un circuit (n'alimentant pas des socles de prises de courant) n'est pas relié à la terre. Remarques : Présence de circuits électriques non équipés de conducteurs de protection (éclairage)	B3.3.6 1	Alors que des socles de prise de courant ou des circuits de l'installation ne sont pas reliés à la terre (B.3.3.6 a1), a2 et a3), la mesure compensatoire suivante est correctement mise en œuvre : - protection du (des) CIRCUIT (s) concerné (s) ou de l'ensemble de l'installation électrique par au moins un dispositif différentiel à haute sensibilité ≤ 30 mA.	
B7.3 d	L'installation électrique comporte au moins une connexion avec une partie active nue sous tension accessible. Remarques : Présence de connexion de matériel électrique présentant des parties actives nues sous tension (dominos)

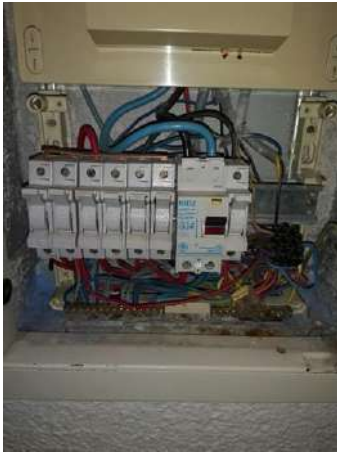
Photo PhEle002

Libellé de l'information complémentaire : L'ensemble de l'installation électrique est protégé par au moins un dispositif différentiel à haute sensibilité inf. ou égal à 30 mA.
